ASUNTO	INFORME TÉCNICO SOBRE RESTAURACIÓN LEGALIDAD
ACTUACIÓN URBANÍSTICA	OBRA MAYOR. Actuación tanto en curso de ejecución sin licencia de obras otorgada
EXPTE.	8071/2025. Relacionados: 7565/2025
DIRECCIÓN	Polígono 7, parcela 429
REF. CATASTRAL	03005A007004290000DY, 03005A007004290001FU

### INFORME DE LOS SERVICIOS TÉCNICOS MUNICIPALES

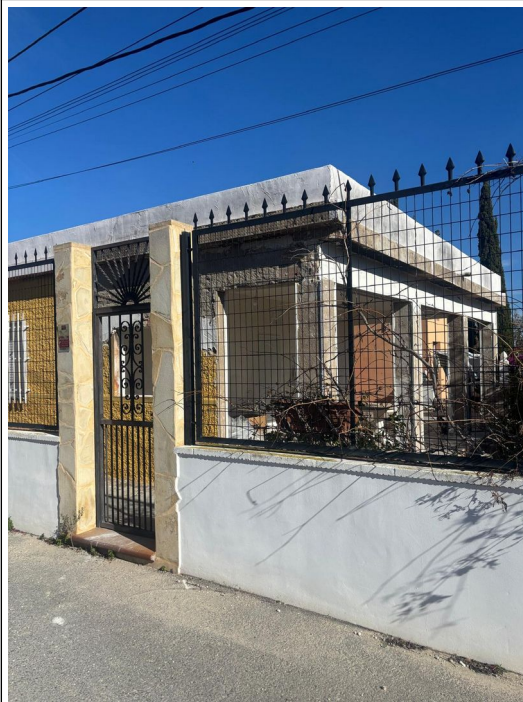
Foto 1. Imagen del porche incendiado.

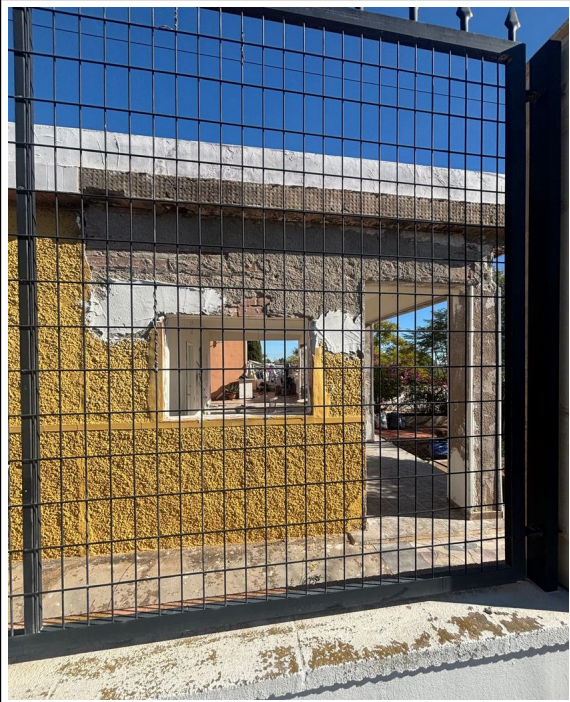
Foto 2. Imagen del porche donde se aprecia el tendedero.

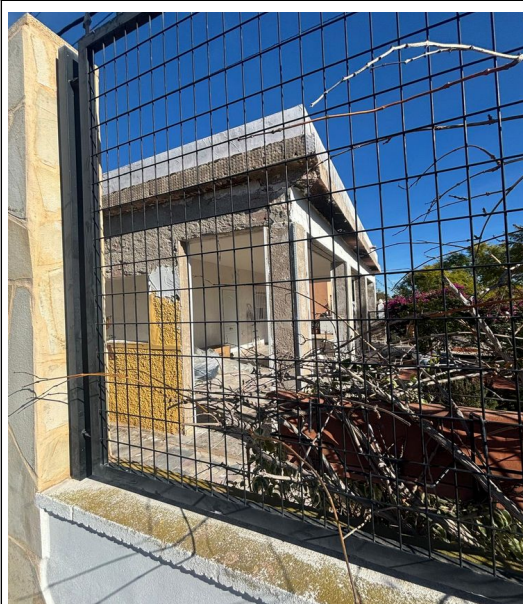
Foto 3. Imagen del porche.

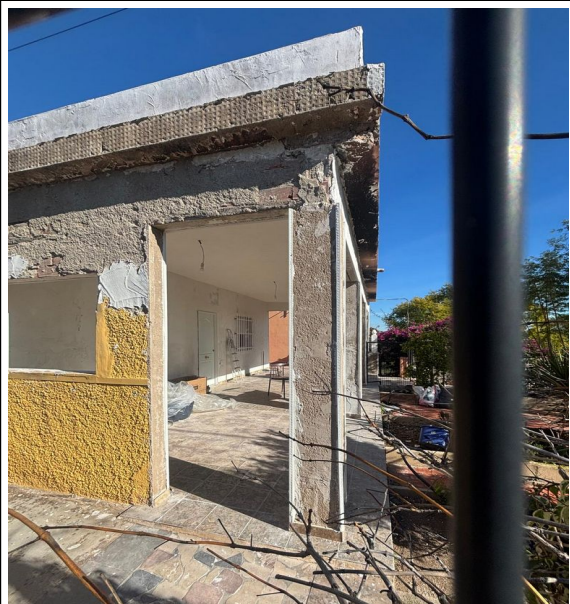
Foto 4. Imagen del porche.
